**ARRÊTÉ PRÉFECTORAL  
ABROGEANT LE DROIT D'EAU FONDÉ EN TITRE ATTACHÉ  
AU MOULIN DE FORTBOIS  
SUR LA COMMUNE DE POILLY-LEZ-GIEN**

ANNEXE

| <b>NOTR_COH_07</b> | <b>Le Moulin de Fort Bois</b> | |

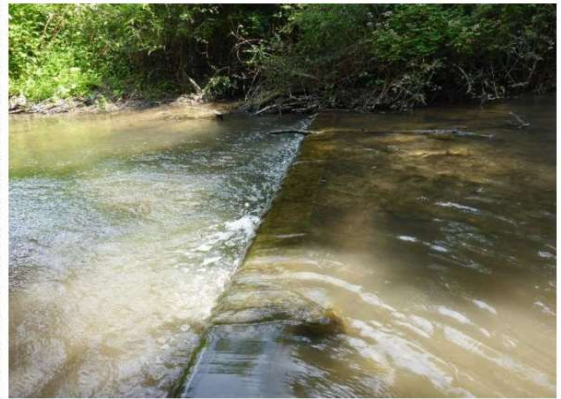
Seuil ennoyé (canal d'aménée)

Remarque : le seuil ennoyé à l'extrémité amont du canal d'aménée est franchissable sans difficulté.

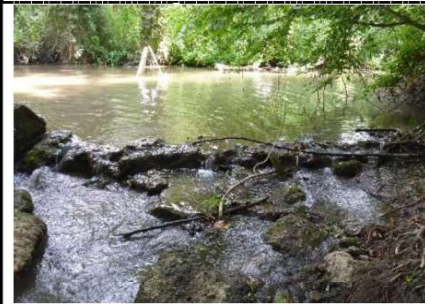
Ouvrage détruit (Vue aval)

| Dénomination de l'ouvrage concerné ▶ | ROE78658 | ROE78659 | ROE78659 | ROE n°... | ROE n°... | |
|---|---|---|---|---|---|---|
| <b>Radiers</b> | <b>Etat</b> | Délabré (brèche, ruine) | Pas visible | Moyen | - | - |
| | <b>Fuite</b> | Très importantes (renards) | Pas visible | Absentes (négligeables) | - | - |
| <b>COMMENTAIRES</b> | L'ancien déversoir de répartition (ROE78658) est arasé et en ruine. Sur l'ouvrage ROE78659, l'ensemble des éléments mobiles (vannes de décharge, vanne usinière) a entièrement disparu. Les infrastructures résiduelles sont globalement en bon état mais, au droit du pertuis où les écoulements se concentrent, on note un sapement du pied des bajoyers. | | | | | |

Concernant la franchissabilité piscicole, l'ouvrage ROE78658 (dans l'axe du fond de vallée) est franchissable sans difficulté au module et en crue. A l'étiage, la création d'une échancrure plus marquée au droit des vestiges du seuil permettrait d'assurer une meilleure concentration des écoulements et la constitution d'une fosse d'appel plus marquée pour le franchissement des vestiges du seuil.

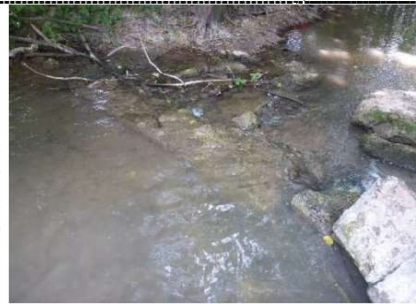
Ouvrage détruit (Vue latérale)

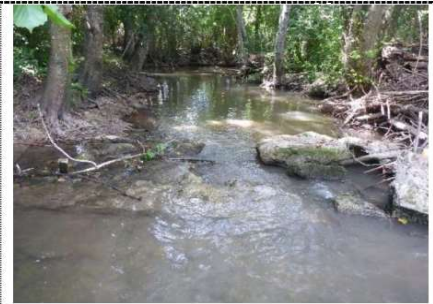
Ouvrage détruit (Vue amont)

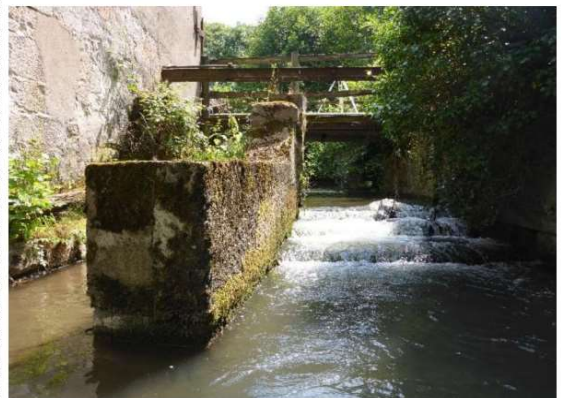
Vue générale de l'ouvrage (depuis l'aval)

Suivant le régime hydraulique du cours d'eau, l'ouvrage ROE78659 est franchissable avec risque de retard à difficilement franchissable. De plus, le débit d'appel plus soutenu sur ce canal de fuite (comparativement à la Notreure en fond de vallée) peut amplifier ce risque de retard.

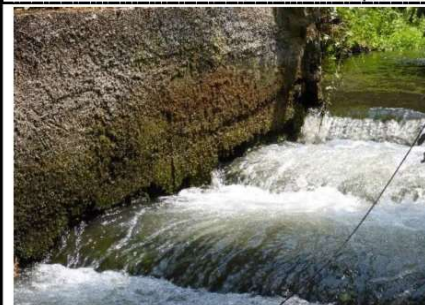
Pertuis de l'ancienne vanne de décharge (vue aval)

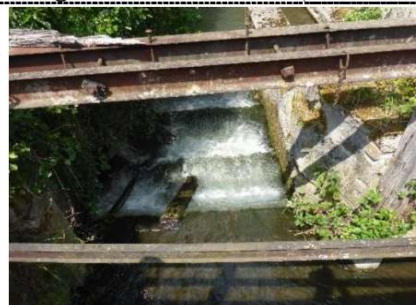
Pertuis de l'ancienne vanne de décharge (vue amont)
