**ARRÊTÉ PRÉFECTORAL  
ABROGEANT LE DROIT D'EAU FONDÉ EN TITRE ATTACHÉ  
AU MOULIN DE FORTBOIS  
SUR LA COMMUNE DE POILLY-LEZ-GIEN**

ANNEXE

| <b>NOTR_COH_07</b> | <b>Le Moulin de Fort Bois</b> | |

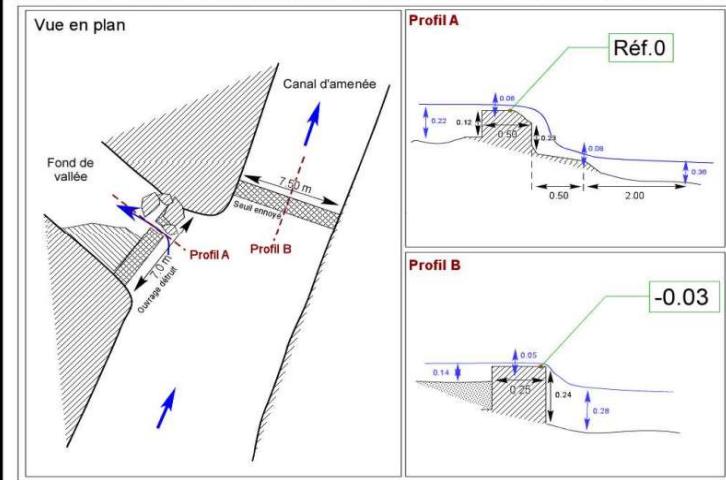
**Ouvrage concerné :** ROE78658 **Sous-type :** Seuil de dérivation **Coordonnées (L93) :** X: 668345.0 Y: 6728124.0

Seuil ennoyé (canal d'aménée)

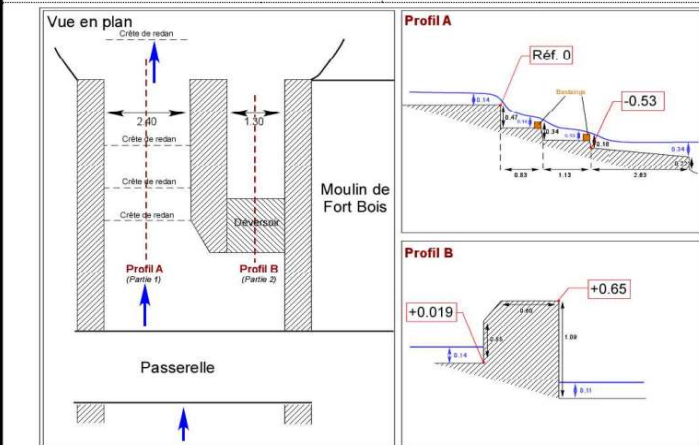
**Ouvrage concerné :** ROE78659 **Sous-type :** Pertuis moulonnier **Coordonnées (L93) :** X: 668412.0 Y: 6728228.0

Vue générale de l'ouvrage (depuis l'aval)

Suivant le régime hydraulique du cours d'eau, l'ouvrage ROE78659 est franchissable avec risque de retard à difficilement franchissable. De plus, le débit d'appel plus soutenu sur ce canal de fuite (comparativement à la Notreure en fond de vallée) peut amplifier ce risque de retard.
